Dossier de Diagnostic Technique

MISSION N° : 932301912

Adresse : **12 Allée du Capitaine Lelièvre**
Ville : **93270 SEVRAN**

Type : Appartement	Nbre pièces : 4	Lot :
Cadastre : BM87	Bâtiment :	Lot secondaire :
Porte :	Date de visite : 23/01/2024	Escalier :
Accompagnateur : DSI INVESTISSEMENT AG (PROPRIETAIRE)	Opérateur : LUIS Nicolas	Étage : 02

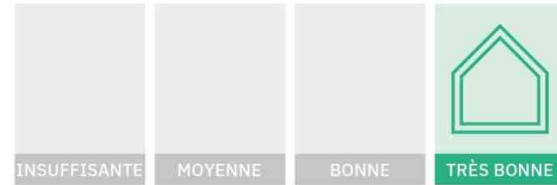
Performance de l'isolation

murs	Murs Nord, Sud, Est, Ouest en briques creuses donnant sur paroi extérieure, avec isolation intérieure Murs en briques creuses donnant sur circulations communes avec ouverture directe sur l'extérieur, avec isolation intérieure	très bonne

plancher bas	Pas de plancher déperditif	très bonne

toiture/plafond	Plafond inconnu donnant sur paroi extérieure, isolé	très bonne

portes et fenêtre	Portes toute menuiserie précédée d'un sas Fenêtres battantes métallique à rupture de pont thermique et double vitrage vpe Fenêtres coulissantes métallique à rupture de pont thermique, double vitrage vpe et volets roulants alu Portes-fenêtres battantes métallique à rupture de pont thermique, double vitrage vpe et volets roulants alu	bonne
