# Dossier de Diagnostic Technique

**MISSION N° : 932301914**

Adresse : **12 Allée du Capitaine Lelièvre**  
Ville : **93270 SEVRAN**

# Diagnostic de Performance Énergétique

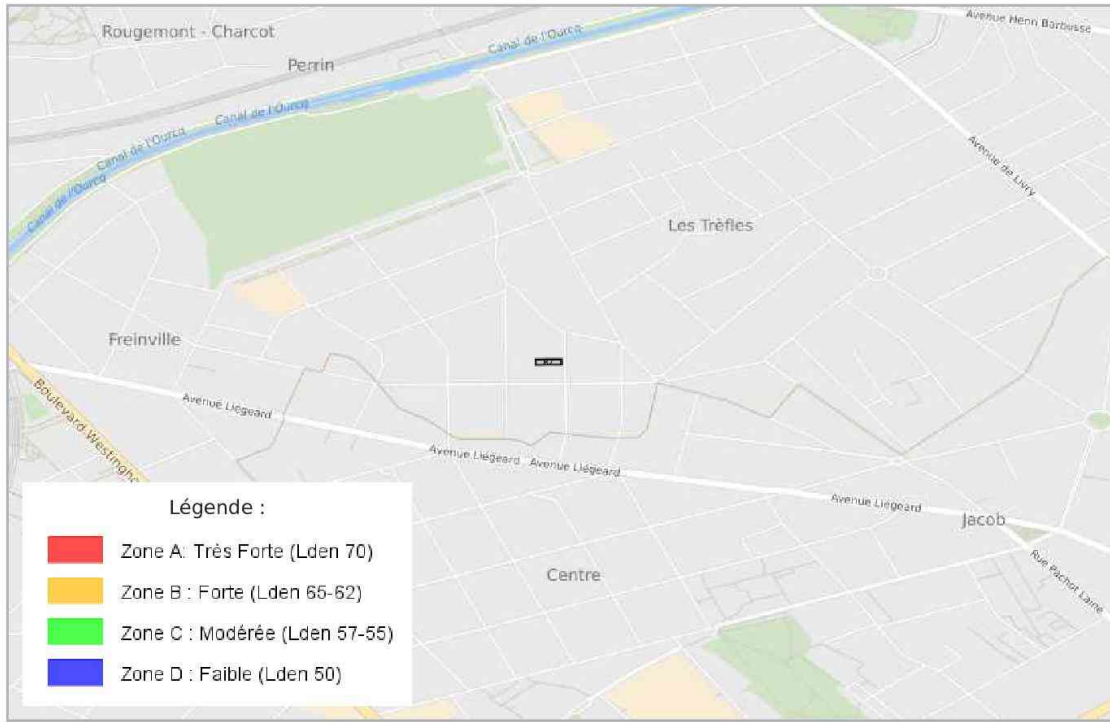
## PLAN D'EXPOSITION AUX BRUITS (PEB)

PEB : NON
