Numéro de dossier : CH20231021963

Adresse : 69 AVENUE DE LIVRY
Commune : 93270 - SEVRAN

1er Etage Porte Face, Lot numéro
101(Appartement)

VOTRE DOSSIER DE DIAGNOSTIC TECHNIQUE

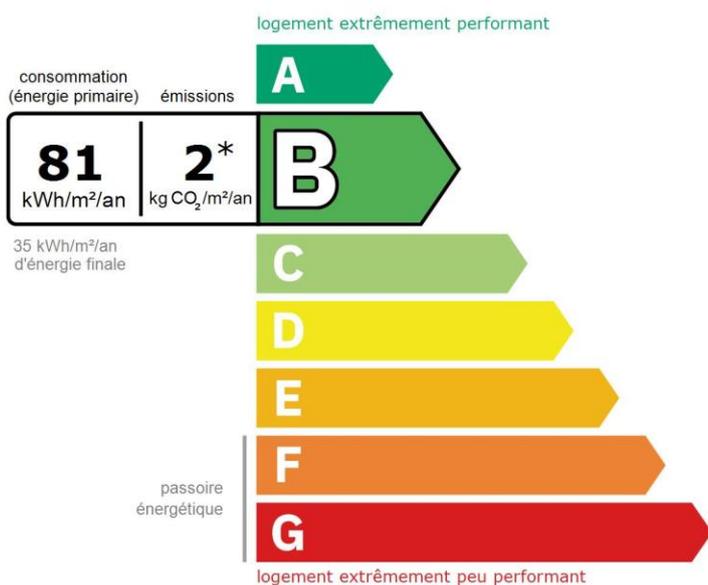
Performance énergétique et climatique

Le niveau de consommation énergétique dépend de l'isolation du logement et de la performance des équipements. Pour l'améliorer, voir pages 4 à 6

Ce logement émet **106 kg de CO₂ par an**, soit l'équivalent de **551 km parcourus en voiture**.

Le niveau d'émissions dépend principalement des types d'énergies utilisées (bois, électricité, gaz, fioul, etc.)

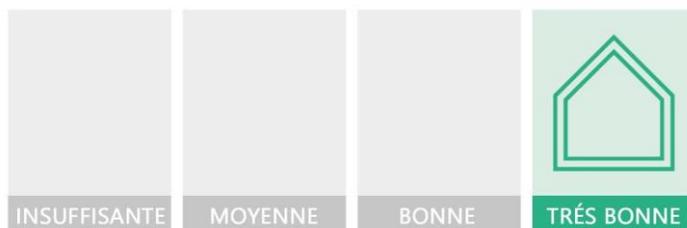
Performance de l'isolation

Murs	Inconnu (à structure lourde) avec un doublage rapporté avec isolation intérieure (réalisée entre après 2021) donnant sur l'extérieur	très bonne
	Inconnu (à structure lourde) avec un doublage rapporté avec isolation intérieure donnant sur un local chauffé	
	Inconnu (à structure lourde) avec un doublage rapporté avec isolation intérieure (réalisée entre après 2021) donnant sur des circulations sans ouverture directe sur l'extérieur

Portes et fenêtres	Fenêtres coulissantes métal à rupture de ponts thermiques, double vitrage avec lame d'argon 18 mm à isolation renforcée et volets roulants aluminium	bonne
	Fenêtres oscillo-battantes métal à rupture de ponts thermiques, double vitrage avec lame d'argon 18 mm à isolation renforcée et volets roulants aluminium

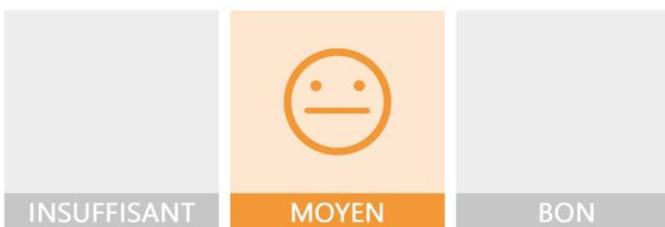
Confort d'été (hors climatisation)*

Les caractéristiques de votre logement améliorant le confort d'été :

fenêtres équipées de volets extérieurs

*Le niveau de confort d'été présenté ici s'appuie uniquement sur les caractéristiques de votre logement (la localisation n'est pas prise en compte).

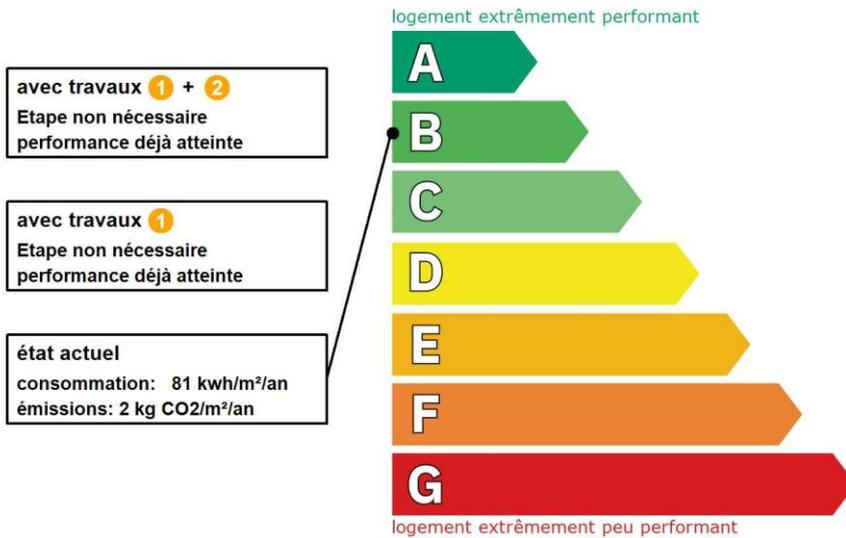
Évolution de la performance après travaux

Etape non nécessaire, performance déjà atteinte
